## **Prüfbericht Nr. 010489 - Sz**

Inhalt des Antrags: Prüfung des imprägnierten Dichtungsbandes „illac“ auf  
Luftdurchlässigkeit und Schlagregendichtigkeit nach  
DIN 18542, Beanspruchungsgruppe BG 2

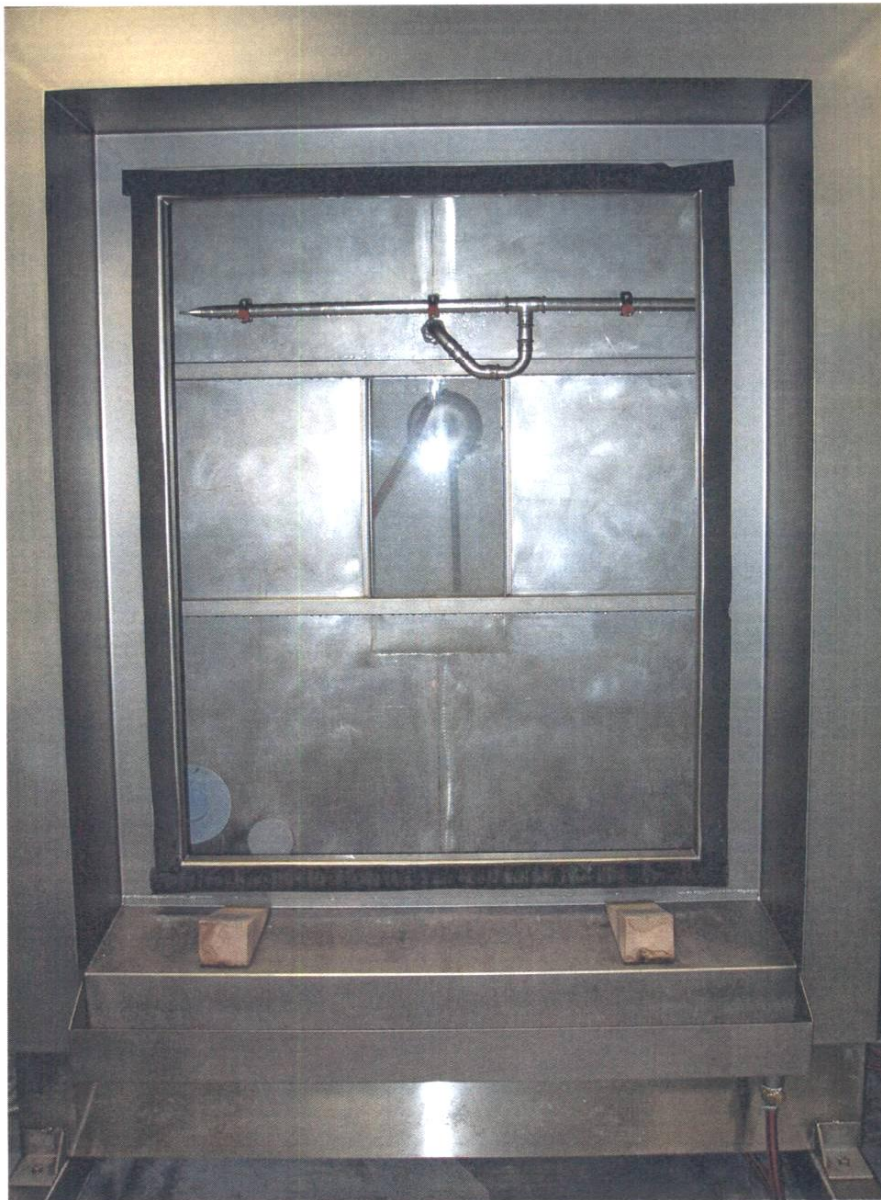
Bild 3: Offener Prüfstand ohne einen eingesetzten Versuchskörper

Die Prüfeinrichtung besteht aus einem Kasten, s. Bild 3, mit einer Öffnung, vor der die Versuchskörper mit den eingebauten Proben montiert werden.

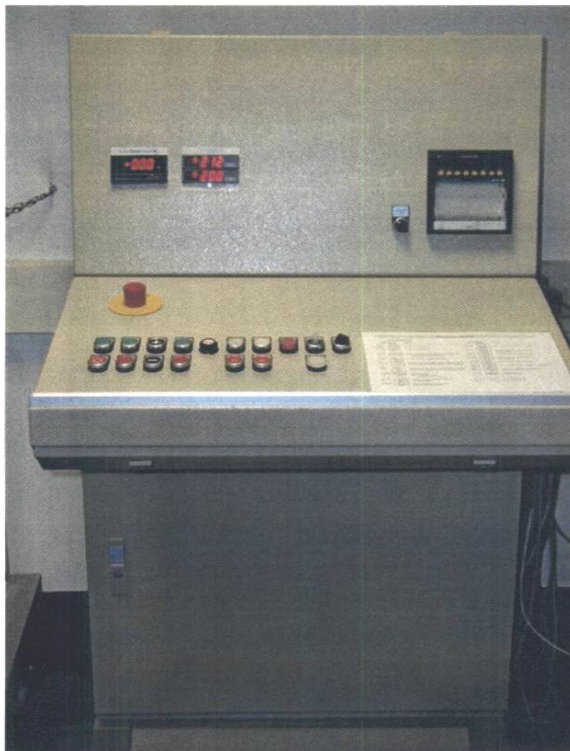
Bild 5a: Prüfstand-Steuerung  
(Drucksteuerung)

Die Vorrichtung zur Erzeugung einer regulierbaren Luftdruckdifferenz zwischen dem Kammerinnenraum und der äußeren Umgebung, sowie Geräte zum Messen der Druckdifferenz und der zugeführten Luftmenge sind vorhanden (s. Bild 5a, 5b). Die Messgeräte zum Messen der zugeführten Luftmenge werden in regelmäßigen Abständen durch den Messgerätehersteller kalibriert. Die Luftdruckdifferenz wird digital angezeigt und über ein parallel geschaltetes U-Rohrmanometer kontrolliert.

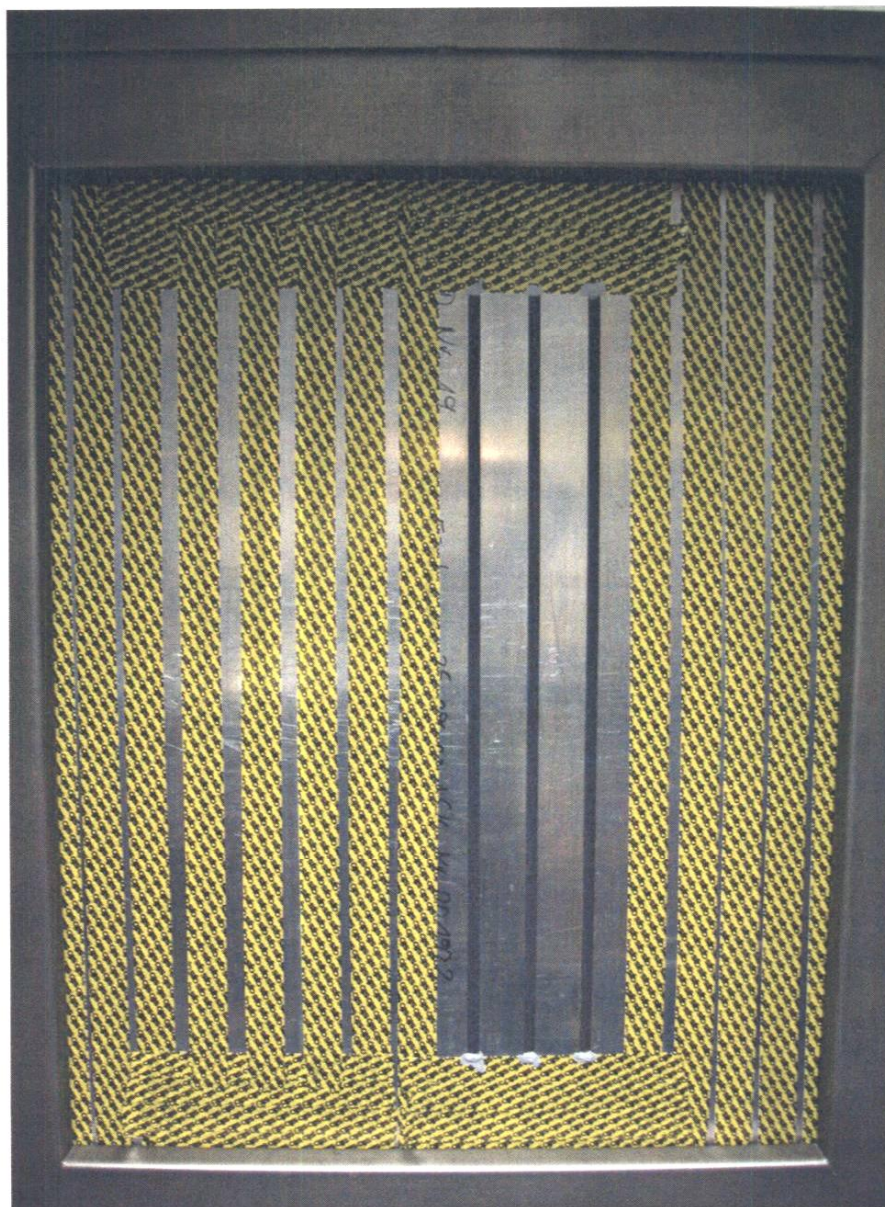
Bild 6: Versuchskörper für Längsfugen im Beregnungsstand

Der Versuchskörper, bestehend aus den zwischen den rechteckigen Hohlkammer-Aluminium-Profilen auf 15 mm zusammengedrückten Dichtbandstreifen, wurde durch an den Enden der Profile angeordnete zwei durch die Hohlkammerprofile und die Distanzstücke durchgeführte Gewindestangen zusammengeschraubt, s. Bild 6.
